Transaxle Type RT400

Manual de Servicio

Transmission P/N MIA12863 (87095-A)

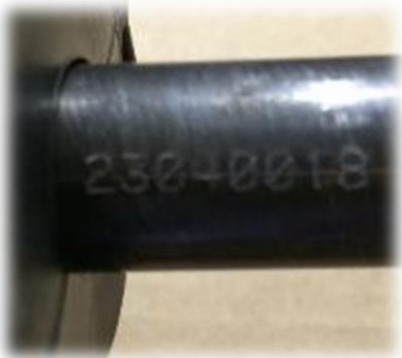
1- Por el grabado en el eje de salida

1^{er} 4 numeros: Fecha de fabricación

Eje: 2304, significa el día 230th de el año 2014 (18 Agosto del 2014)

Ultimos 4 numeros: Nth producto del día (2^{do} producto del día)

-La identificación del producto se encuentra en el eje de salida de la derecha.

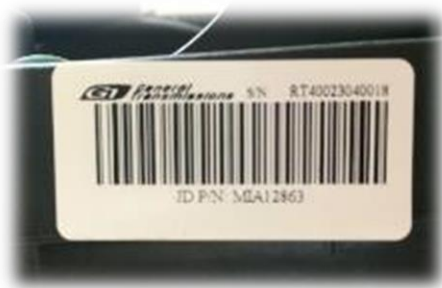
2- Por la etiqueta en el carter superior

1^{er} Línea: Trazabilidad del producto.

2^{da} Línea: Código de barras

3^{er} Línea: N/P John Deere (N/P General Transmissions)

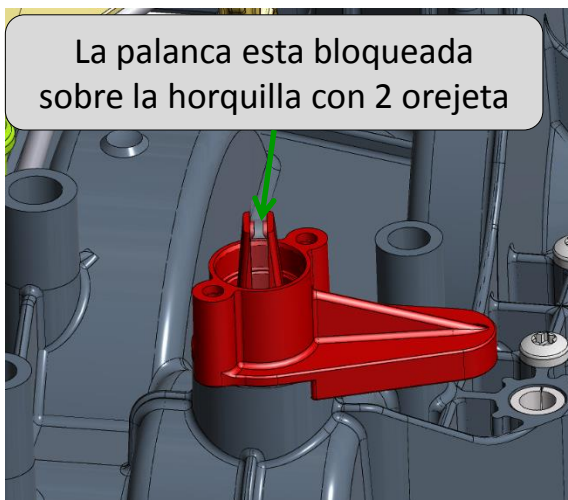
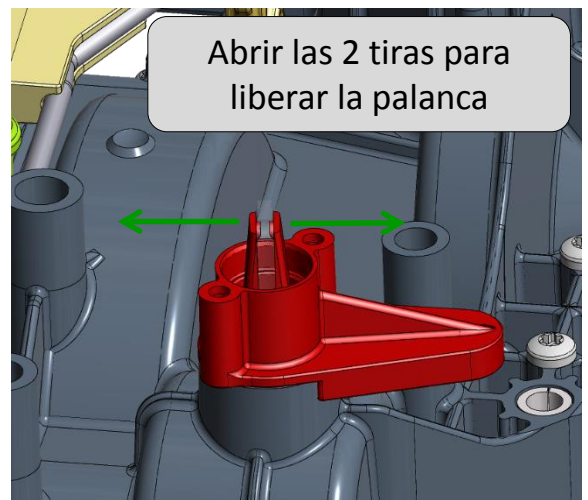
-Para quitar la palanca de freno , separar y sostener las 2 tiras de la palanca , para liberar los dos pernos y permitir sacar la palanca..
